### **SICPA SA - Bâtiment 7/8 Avenue Albert Amon 1 1373 Chavornay**

**Diagnostic avant travaux :** adjonction au vide sanitaire

**Rapport N°:** 1082/11 A

| <b>Type de diagnostic :</b> | Diagnostic amiante avant travaux partiel |

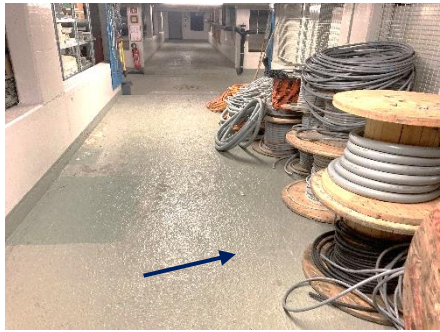
| Les prélèvements | |
|---|---|
| | <p>P01<br/>vide sanitaire<br/>locaux 8s01 / 8s02 / 8s04 / 8s05 / 8s10<br/>résine au sol</p> |

| Niveau | Local | Code | Description | Type | Fiche | Amiante | Selon | Urgence | Remarque |
|---|---|---|---|---|---|---|---|---|---|
| vide sanitaire | locaux 8s01 / 8s02 / 8s04 / 8s05 / 8s10 | P01 | résine au sol | SOL | - | N | LAB | - | prélevé au 8s04 |

| Identification | Description (fournie par le client) | Résultat |
|---|---|---|
| P01 | résine | amiante non détecté |

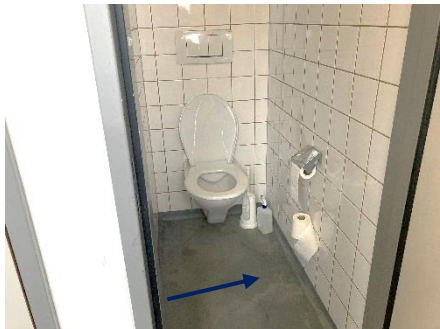
| Les prélèvements | |
|---|---|
| | <p>P02<br/>rez-de-chaussée<br/>locaux 7010 / 7011 / 7012 / 7014<br/>résine au sol</p> |

| Niveau | Local | Code | Description | Type | Fiche | Amiante | Selon | Urgence | Remarque |
|---|---|---|---|---|---|---|---|---|---|
| | locaux 7010 / 7011 / 7012 / 7014 | P02 | résine au sol | SOL | - | N | LAB | - | prélevé au 7010 |

| Identification | Description (fournie par le client) | Résultat |
|---|---|---|
| P02 | résine | amiante non détecté |

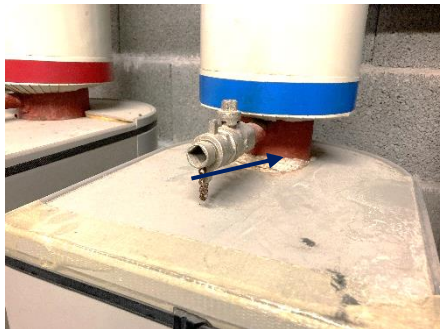
| Les prélèvements | |
|---|---|
| | <p>P03<br/>rez-de-chaussée<br/>local 8028<br/>tresse</p> |

| Niveau | Local | Code | Description | Type | Fiche | Amiante | Selon | Urgence | Remarque |
|---|---|---|---|---|---|---|---|---|---|
| | locaux 8030 / 8031 / 8032 / 8033 / 8040 | P03 | tresse | FA | - | N | LAB | - | - |

| Identification | Description (fournie par le client) | Résultat |
|---|---|---|
| P03 | tresse | amiante non détecté |

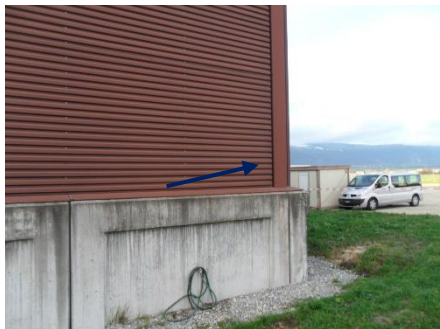
| Les prélèvements | |
|---|---|
| | <p>P06<br/>extérieur<br/>façades supérieures<br/>isolation des plaques métalliques</p> |

| Niveau | Local | Code | Description | Type | Fiche | Amiante | Selon | Urgence | Remarque |
|---|---|---|---|---|---|---|---|---|---|
| | façades supérieures | P06 | isolation des plaques métalliques | - | - | N | LAB | - | - |

| Code | Description | Objet | Amiante | Type d'amiante | Teneur |
|---|---|---|---|---|---|
| P06 | isolation des plaques | 56483 | non détecté | - | - |

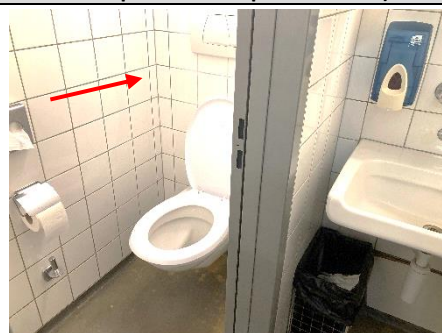
| rez-de-chaussée | locaux 7010 / 7011 / 7012 / 7014 | R01, colle de carrelage au mur | III |
| étage 1 | locaux 7111 / 7112 | R01, colle de carrelage au mur | III |

**R01**  
**étage 1**  
**locaux 7111 / 7112**  
**colle de carrelage au mur**

**rez-de-chaussée**  
**locaux 7010 / 7011 / 7012 / 7014**  
**colle de carrelage au mur**

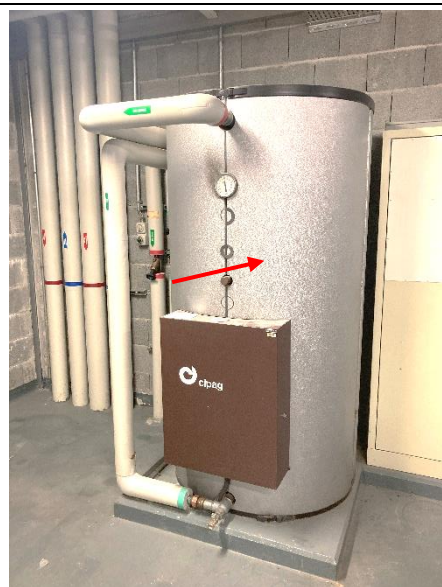
| | local 8028 | R02, boiler | - |

**R02**  
**rez-de-chaussée**  
**local 8028**  
**boiler**

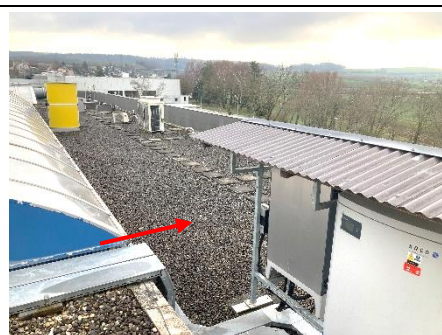
| extérieur | toiture (7) | R03, étanchéité | NE |

**R03**  
**extérieur**  
**toiture (7)**  
**étanchéité**

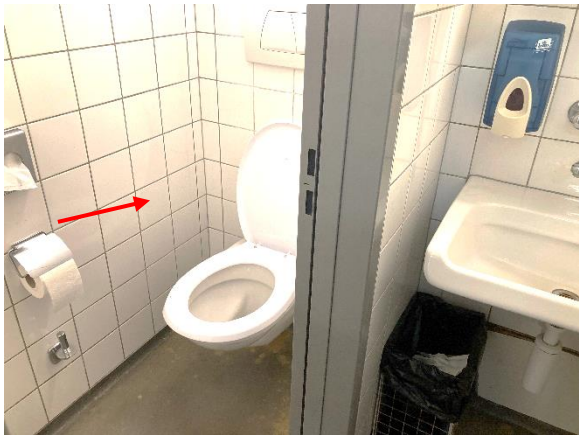
| R01 | | rez-de-chaussée, locaux 7010 / 7011 / 7012 / 7014 | Non définie |
| | | rez-de-chaussée, locaux 8016 / 8017 / 8021 | Non définie |
| | | étage 1, locaux 7111 / 7112 | Non définie |
| Teneur en amiante et degré d'agglomération | | Matériau Fortement aggloméré | |
| Etat de la surface du matériau | | Vitrifié, Confiné | |
| Situation potentiellement dangereuse | non | Il s'agit de matériaux fortement agglomérés non directement accessibles car recouvert par la présence des carreaux de carrelages | |
| Risque (selon l'expérience du diagnostiqueur) | très faible | | |

| Un assainissement immédiat n'est pas absolument nécessaire, mais il doit avoir lieu avant d'entreprendre des travaux qui affecteraient le matériau contenant de l'amiante. La situation doit être réévaluée en cas de modification de l'utilisation des locaux ou d'incident particulier. Par "incident particulier", on entend tout dommage (causé, par exemple, par l'eau ou le feu) et toute atteinte ou action incontrôlée qui affecte le matériau contenant de l'amiante. Lorsqu'un tel incident particulier se produit, il faut déterminer à l'aide de mesures de qualité de l'air si l'atmosphère des locaux concernés a été contaminée. | | | |
| Par | une entreprise de désamiantage reconnue | | |
| Document de référence | CFST n°6503 | | |
| Filières d'élimination | Décharge type E | | |

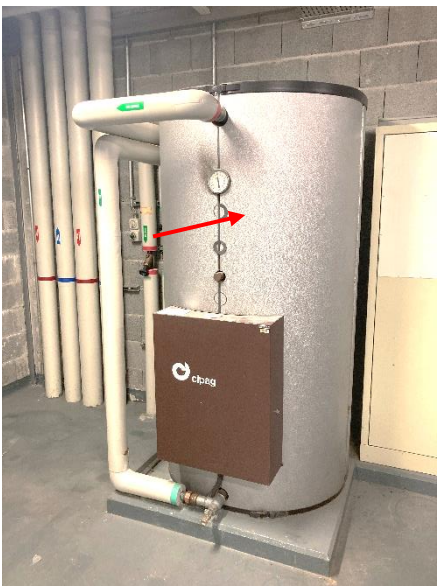
| Fiche n°R02 | | |
|---|---|---|
| R02 | | Rez-de-chaussée, local 8028 |
| Evaluation du degré d'urgence | le degré d'urgence ne peut pas être calculé, car la nature des éléments est inconnue. | |
| Evaluation du risque en cas d'utilisation normale du bâtiment si cet élément contient réellement de l'amiante | très faible,<br>car il s'agit d'éléments internes (non accessibles directement) | |
| Situation potentiellement dangereuse (degré d'urgence I) | non | |

| Fiche n°R02 | | |
|---|---|---|
| Evaluation et recommandations | <p>ce qui suit concerne ces éléments comme s'ils contiennent de l'amiante. Il est recommandé de réaliser une investigation complémentaire afin de connaître le statut de ces matériaux (amiantés ou non amiantés).</p> <p>En l'état actuel, tous les éléments suspects internes doivent être considérés comme amiantés.</p> | |
| Assainissement | <p>de manière générale :</p> <ul style="list-style-type: none"> <li>- s'il y a des éléments en fibrociment par un ouvrier instruit selon la fiche SUVA 33031 (par analogie)</li> <li>- dans les autres cas, par une entreprise de désamiantage reconnue selon la directive CFST n°6503</li> </ul> <p>pour les cas particuliers :</p> <ul style="list-style-type: none"> <li>- se référer à la fiche SUVA 88327 : Retrait de matériaux amiantés - Vue d'ensemble des mesures</li> </ul> | |
| Elimination | <p>mise en décharge de type B pour les éléments en fibrociment</p> <p>mise en décharge de type E pour les autres éléments</p> | |

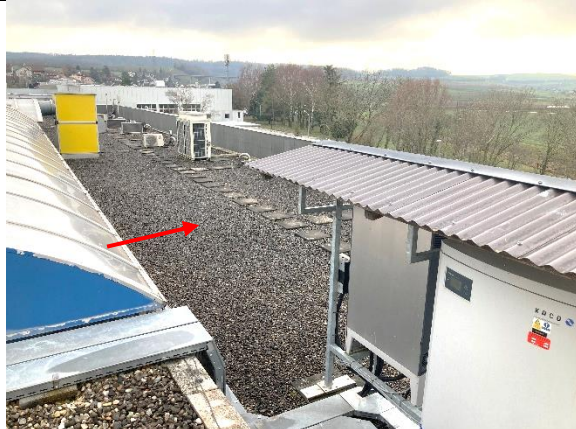
| Fiche n°R03 | | | |

| Fiche n°R03 | | | |
|---|---|---|---|
| R03 | | extérieur,<br>toiture (7) | Non définie |
| Situation potentiellement dangereuse | non | il s'agit d'un matériau fortement aggloméré, situé à l'extérieur | |
| Risque (selon l'expérience du diagnostiqueur) | très faible | | |

| Fiche n°R03 | | | |
|---|---|---|---|
| Par | les étanchéités peuvent être déposées par un ouvrier instruit <a href="http://www.suva.ch/waswo/33049.f">http://www.suva.ch/waswo/33049.f</a> | | |
| Documents de référence | selon polludoc.ch, fiche thématique SUVA : 33049 | | |
| Filières d'élimination | Décharge type E | | |
