**Parcelle n° 4047  
Bâtiment n° 4082 ECA  
Rue du Collège  
1435 Essert-Pittet**

**Rapport de diagnostic des  
polluants de la construction  
avant travaux**

**Septembre 2025**

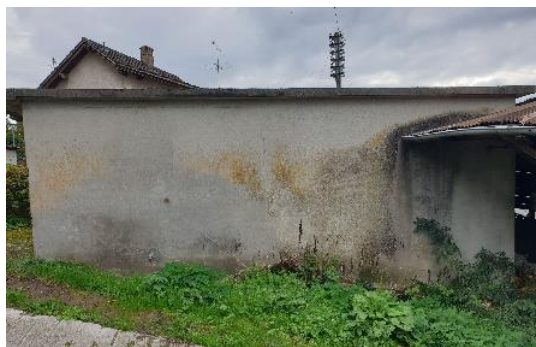
| Fiche 6.1 | Nature de l'échantillon | Localisation |

| Fiche 6.1 | Nature de l'échantillon | Localisation |
|---|---|---|
| Echantillon 1 | Tous les matériaux : béton brut | Tout le garage |
| Non pollué sur avis de l'expert<br>(nature des matériaux) | | |
| Pas de restriction. | | |
