**Parcelle n° 4047  
Bâtiment n° 4093 ECA  
Rue du Collège  
1435 Essert-Pittet**

**Rapport de diagnostic des  
polluants de la construction  
avant travaux**

**Septembre 2025**

**Bâtiment expertisé :** N° ECA 4093 (couvert agricole)  
N° de parcelle 4047  
Rue du Collège  
1435 Essert-Pittet  
Commune de Chavornay

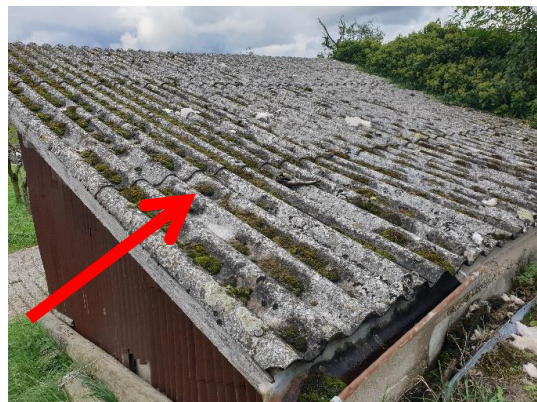
| Fiche 5.1 | Nature de l'échantillon | Localisation |
|---|---|---|
| Echantillon 1 | Plaques en fibrociment anciennes (type Eternit gris ondulé) | Toit |
| Pollué sur avis de l'expert (amiante) | | |
| III Prendre note de la nécessité d'un assainissement | | |
| Surface : ~50 m²<br>Type : NFA<br>Plan : voir annexe<br>Prélevé : non<br><br>Potentiel de libération de fibres : 1<br>Accessibilité du matériau : facile<br>Taux d'occupation du local : n/a (extérieur)<br><br>Date de la prochaine évaluation du risque : 2035 | | <b>Assainissement :</b><br>Artisan instruit, ou<br>Entreprise spécialisée de désamiantage, agréée SUVA<br><br><b>Traitement :</b><br>Décharge de type B |

| Fiche 5.1 | Nature de l'échantillon | Localisation |
|---|---|---|
| Lors de la dépose de ce matériau, les prescriptions de la Directive CFST 6503 doivent être respectées.<br>Lors de la dépose de ce matériau, les prescriptions de la fiche SUVA n° 33031 "Enlèvement de plaques de fibrociment à l'air libre" doivent être respectées. | | |

Les plaques en fibrociment peuvent être démontées par une entreprise non spécialisée dans les travaux d'assainissement de l'amiante moyennant le respect strict des prescriptions de la fiche thématique *SUVA 33031.f « Enlèvement de plaques en fibrociment à l'air libre »*.

L'élimination se fera en respectant les prescriptions de la fiche thématique *SUVA 33064.f « Elimination à la décharge des déchets contenant de l'amiante fortement aggloméré »*, soit en emballant de façon hermétique les matériaux (big bags ou films plastique avec la mention « amiante »).

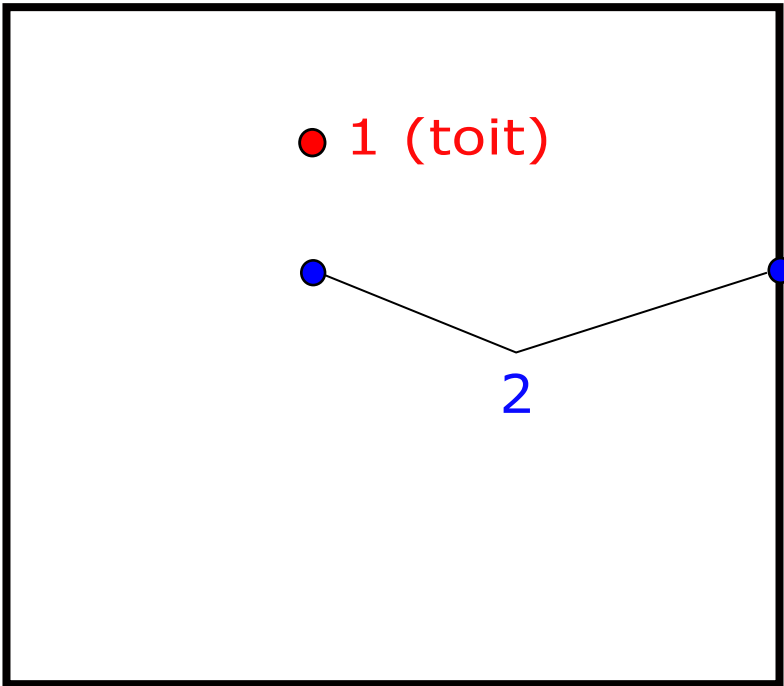
Annexe 2 : Localisation et résultats

ECA 4093 (couvert agricole)
