Rapport de diagnostic des polluants

ID rapport	DAT-2024-290
Version	1
Diagnostic partiel	Non
Type d'inspection	Avant travaux
Assainissement	Non
Date inspection	02.12.2024
Evaluation avec conditions	Non
Polluants	Amiante

Objet	Villa
Année de construction du bâtiment	en 1955
Bien-fond / Parcelle	168
ECA	769
Adresse	Chemin du Verger 8 1373 Chavornay

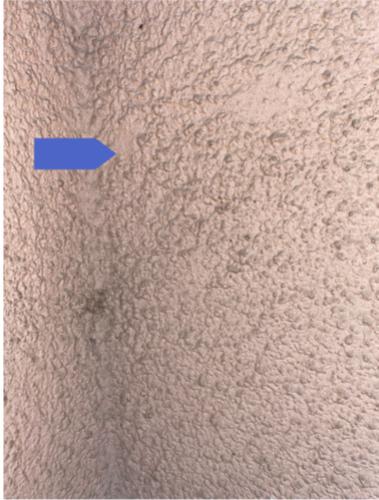
Fiche 1: Crépi extérieur

Localisation		Élément		Amiante	
ID plan	coupe	ID élément	0001	Quantité approximative	
		Étage	Coupe	Évaluateur	Laboratoire
Local	Façades	Échantillon prélevé	Oui	Contient de l'amiante	Négatif
		Type de matériau	NFA

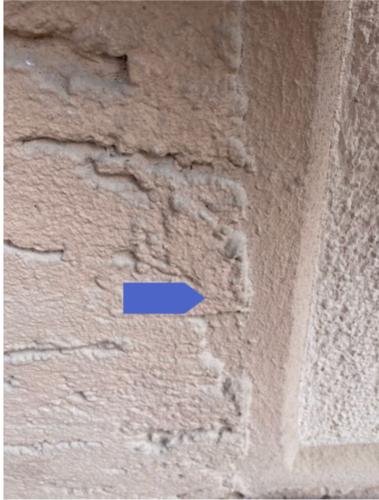
Fiche 2: Crépi extérieur

Localisation		Élément		Amiante	
ID plan	coupe	ID élément	0002	Quantité approximative	
		Étage	Coupe	Évaluateur	Laboratoire
Local	Façades	Échantillon prélevé	Oui	Contient de l'amiante	Négatif
		Type de matériau	NFA

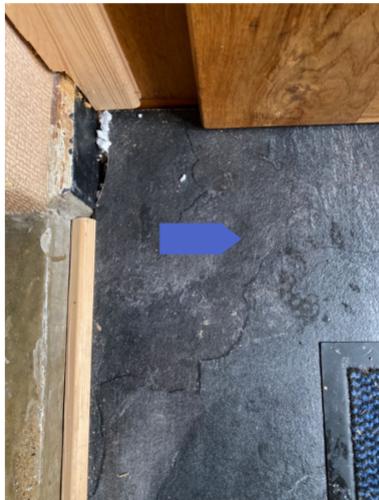
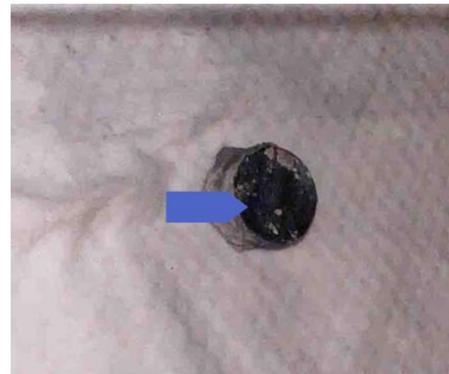
Fiche 3: Mortier colle carrelage

Localisation		Élément		Amiante	
ID plan	RDC	ID élément	0003	Quantité approximative	15 m ²
		Étage	Rez-de-chaussée	Évaluateur	Laboratoire
Local	Entrée, cuisine, sdb	Échantillon prélevé	Oui	Contient de l'amiante	Négatif
		Type de matériau	NFA

en couche primaire dans cuisine et sdb

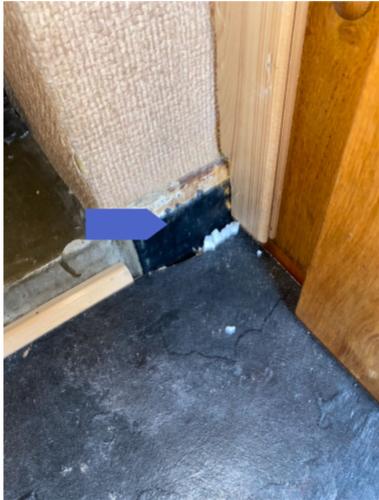
Fiche 4: Colle de plinthe

Localisation		Élément		Amiante	
ID plan	RDC	ID élément	0004	Quantité approximative	2 m
		Étage	Rez-de-chaussée	Évaluateur	Laboratoire
Local	Entrée	Échantillon prélevé	Oui	Contient de l'amiante	Négatif
		Type de matériau	NFA

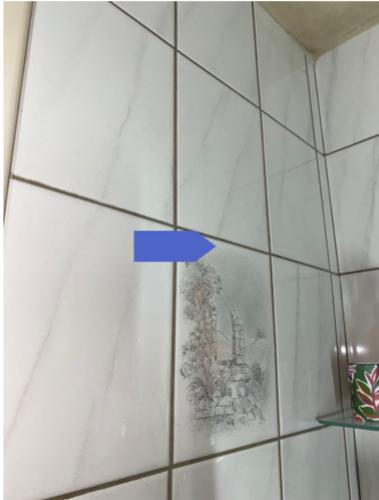
Fiche 6: Colle de faïence

Localisation		Élément		Amiante	
ID plan	RDC	ID élément	0006	Quantité approximative	13 m ²
		Étage	Rez-de-chaussée	Évaluateur	Laboratoire
Local	WC / Salle de bain	Échantillon prélevé	Oui	Contient de l'amiante	Négatif
		Type de matériau	NFA

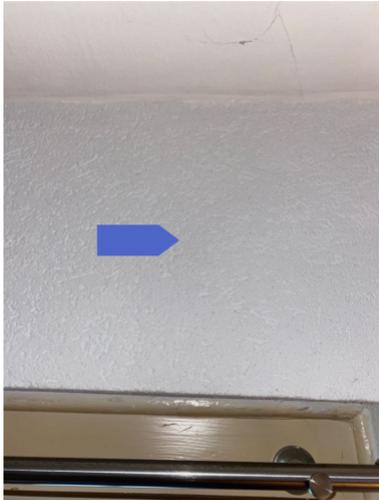
Fiche 7: Crépi intérieur

Localisation		Élément		Amiante	
ID plan	RDC	ID élément	0007	Quantité approximative	m ²
		Étage	Rez-de-chaussée	Évaluateur	Laboratoire
Local	Tout l'étage	Échantillon prélevé	Oui	Contient de l'amiante	Négatif
		Type de matériau	NFA

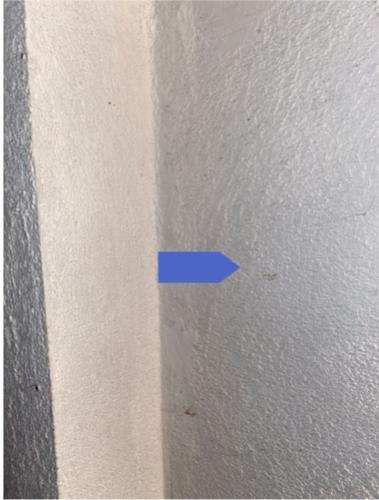
Fiche 8: Crépi intérieur

Localisation		Élément		Amiante	
ID plan	sous-sol	ID élément	0008	Quantité approximative	m ²
		Étage	Sous-sol	Évaluateur	Laboratoire
Local	Tout l'étage	Échantillon prélevé	Oui	Contient de l'amiante	Négatif
		Type de matériau	NFA

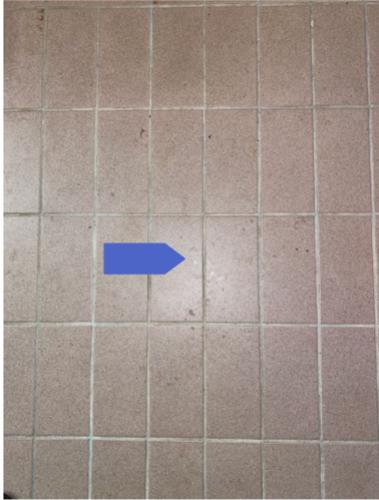
Fiche 9: Colle de carrelage

Localisation		Élément		Amiante	
ID plan	sous-sol	ID élément	0010	Quantité approximative	14 m ²
		Étage	Sous-sol	Évaluateur	Laboratoire
Local	Buanderie	Échantillon prélevé	Oui	Contient de l'amiante	Négatif
		Type de matériau	NFA

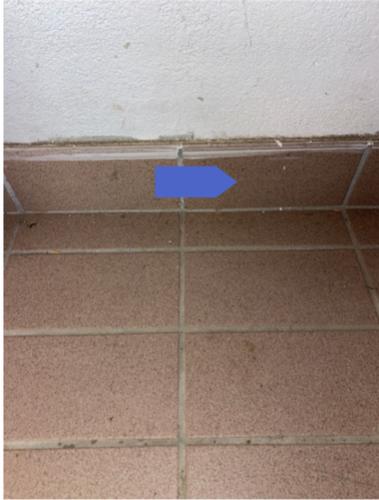
Fiche 10: Colle de plinthe

Localisation		Élément		Amiante	
ID plan	sous-sol	ID élément	0011	Quantité approximative	12 m
		Étage	Sous-sol	Évaluateur	Laboratoire
Local	Buanderie	Échantillon prélevé	Oui	Contient de l'amiante	Négatif
		Type de matériau	NFA

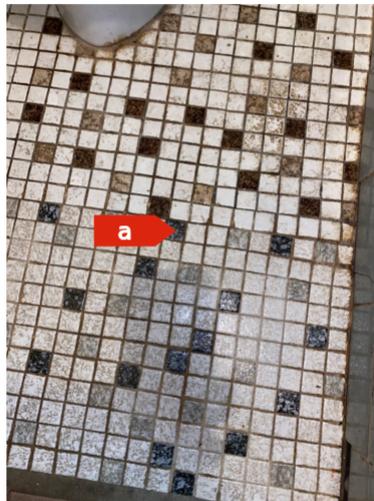
Fiche 11: Colle de carrelage mosaïque

Localisation		Élément		Amiante	
ID plan	sous-sol	ID élément	0012	Quantité approximative	2,5 m ²
		Étage	Sous-sol	Évaluateur	Laboratoire
Local	WC / Douche	Échantillon prélevé	Oui	Contient de l'amiante	a
		Type de matériau	NFA

1 ^{re} étape				2 ^e étape			3 ^e étape	
Type d'amiante	Etat de la surface	Influences de extérieures	Total évaluation du matériau	Type et fréquence d'utilisation des locaux	Localisation du matériau	Evaluation de l'utilisation des locaux	Degré d'urgence des mesures à prendre	Mesure d'urgence conseillée
1	-1	0	0	1	3	B	III	Non
Mesure d'assainissement à prendre								
L'assainissement est à réaliser par une entreprise spécialisée dans le désamiantage. Conditionnement réalisé par l'entreprise: les déchets doivent être déposés dans des sacs en plastique indéchirables et hermétique à la poussière portant l'étiquette "attention contient de l'amiante". Transport avec document de suivi selon OMod. Filière d'élimination: Décharge de type E (anciennement DCB).								
Filière d'élimination et conditionnement								
Décharge type E (cf annexe)

Attention, s'informer sur les consignes de sécurité avant d'intervenir sur cet élément

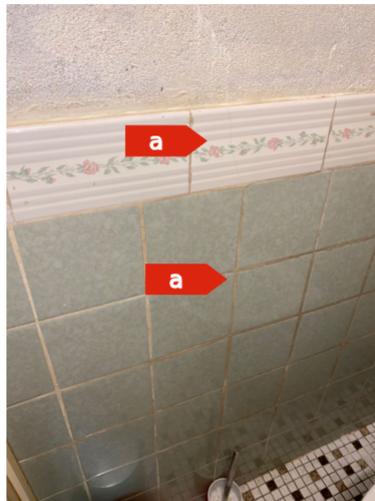
Fiche 12: Colle de faïence

Localisation		Élément		Amiante	
ID plan	sous-sol	ID élément	0013	Quantité approximative	3 m ²
		Étage	Sous-sol	Évaluateur	Laboratoire
Local	WC	Échantillon prélevé	Oui	Contient de l'amiante	a
		Type de matériau	NFA

1 ^{re} étape				2 ^e étape			3 ^e étape	
Type d'amiante	Etat de la surface	Influences de extérieures	Total évaluation du matériau	Type et fréquence d'utilisation des locaux	Localisation du matériau	Evaluation de l'utilisation des locaux	Degré d'urgence des mesures à prendre	Mesure d'urgence conseillée
1	-1	0	0	1	3	B	III	Non
Mesure d'assainissement à prendre								
L'assainissement est à réaliser par une entreprise spécialisée dans le désamiantage. Conditionnement réalisé par l'entreprise: les déchets doivent être déposés dans des sacs en plastique indéchirables et hermétique à la poussière portant l'étiquette "attention contient de l'amiante". Transport avec document de suivi selon OMod. Filière d'élimination: Décharge de type E (anciennement DCB).								
Filière d'élimination et conditionnement								
Décharge type E (cf annexe)

Attention, s'informer sur les consignes de sécurité avant d'intervenir sur cet élément

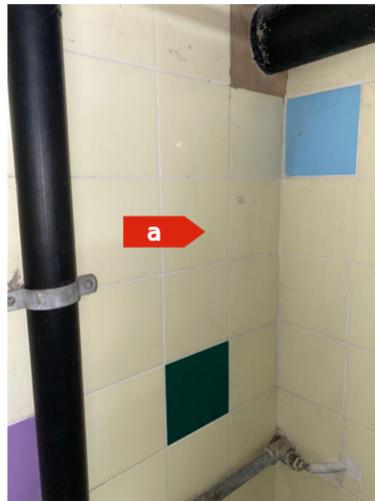
Fiche 13: Colle de faïence

Localisation		Élément		Amiante	
ID plan	sous-sol	ID élément	0014	Quantité approximative	7 m ²
		Étage	Sous-sol	Évaluateur	Laboratoire
Local	WC / Douche, buanderie	Échantillon prélevé	Oui	Contient de l'amiante	a
		Type de matériau	NFA

1 ^{re} étape				2 ^e étape			3 ^e étape	
Type d'amiante	Etat de la surface	Influences de extérieures	Total évaluation du matériau	Type et fréquence d'utilisation des locaux	Localisation du matériau	Evaluation de l'utilisation des locaux	Degré d'urgence des mesures à prendre	Mesure d'urgence conseillée
1	-1	0	0	1	3	B	III	Non
Mesure d'assainissement à prendre								
L'assainissement est à réaliser par une entreprise spécialisée dans le désamiantage. Conditionnement réalisé par l'entreprise: les déchets doivent être déposés dans des sacs en plastique indéchirables et hermétique à la poussière portant l'étiquette "attention contient de l'amiante". Transport avec document de suivi selon OMod. Filière d'élimination: Décharge de type E (anciennement DCB).								
Filière d'élimination et conditionnement								
Décharge type E (cf annexe)

Attention, s'informer sur les consignes de sécurité avant d'intervenir sur cet élément

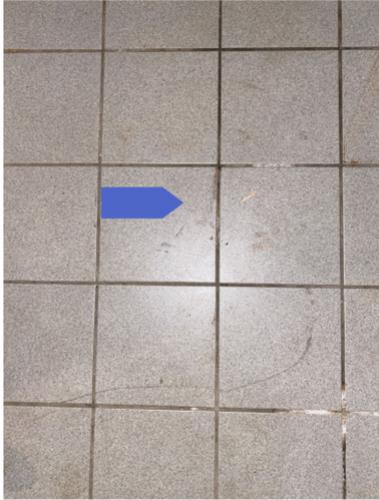
Fiche 14: Colle de carrelage

Localisation		Élément		Amiante	
ID plan	sous-sol	ID élément	0015	Quantité approximative	27 m ²
		Étage	Sous-sol	Évaluateur	Laboratoire
Local	remise, bureau	Échantillon prélevé	Oui	Contient de l'amiante	Négatif
		Type de matériau	NFA

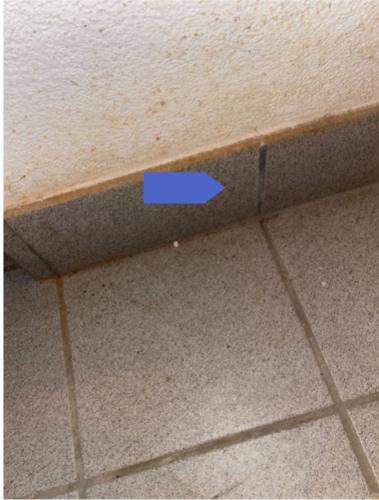
Fiche 15: Colle de plinthe

Localisation		Élément		Amiante	
ID plan	sous-sol	ID élément	0016	Quantité approximative	25 m
		Étage	Sous-sol	Évaluateur	Laboratoire
Local	remise, bureau	Échantillon prélevé	Oui	Contient de l'amiante	Négatif
		Type de matériau	NFA

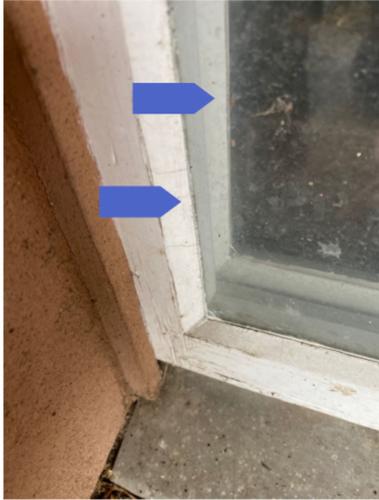
Fiche 16: Mastic de fenêtre

Localisation		Élément		Amiante	
ID plan	sous-sol	ID élément	0017	Quantité approximative	1
		Étage	Sous-sol	Évaluateur	Laboratoire
Local	bureau	Échantillon prélevé	Oui	Contient de l'amiante	Négatif
		Type de matériau	NFA
