# Rapport de diagnostic des polluants

| Type d'inspection | Avant travaux |

| Objet | Atelier |
| Adresse | Route d'Yverdon 20<br>1370 Chavornay |

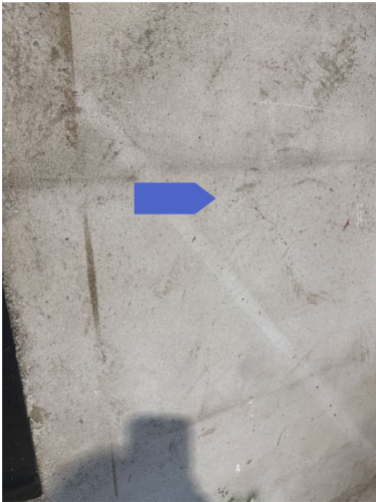
### Fiche 1: Crépi intérieur

| Localisation | | Élément | | Amiante | |
| ID plan | RDC | ID élément | 0001 | Quantité approximative | |
| Local | Tous les locaux | Échantillon prélevé | Oui | Contient de l'amiante | Négatif |

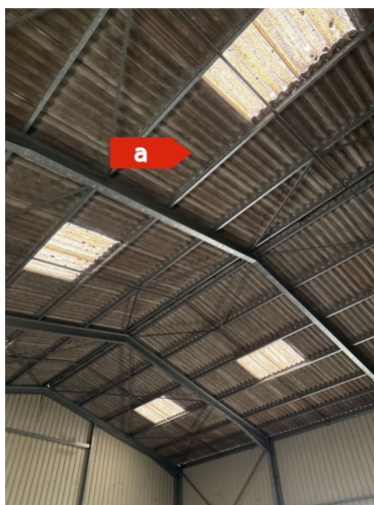
### Fiche 2: Couverture fibrociment

| Localisation | | Élément | | Amiante | |
|---|---|---|---|---|---|
| ID plan | façades | ID élément | 0002 | Quantité approximative | 500 m <sup>2</sup> |
| Local | Toiture hangar | Échantillon prélevé | Non | Contient de l'amiante | <b>a</b> |

| 1 <sup>re</sup> étape | | | | 2 <sup>e</sup> étape | | | 3 <sup>e</sup> étape | |
|---|---|---|---|---|---|---|---|---|
| <b>1</b> | <b>0</b> | <b>1</b> | <b>2</b> | <b>2</b> | <b>2</b> | <b>B</b> | <b>II</b> | <b>Non</b> |

Les fibrociments peuvent être démantelés par une entreprise non spécialisée, pour autant que cette dernière respecte les consignes de la SUVA. Conditionnement: ces matériaux doivent être emballés dans un emballage résistant à la déchirure et transparent. Filière d'élimination: ces déchets peuvent être déposés en décharge de type B (anciennement DCMI).

Décharge type B (cf annexe)

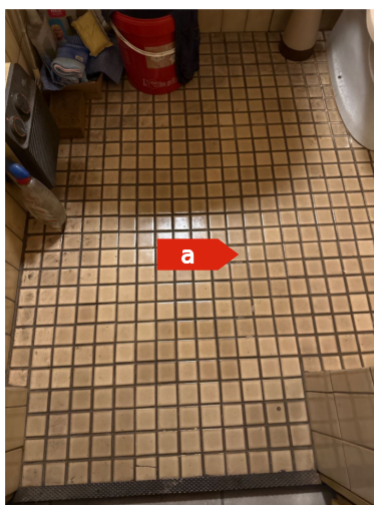
### Fiche 3: Colle de carrelage

| Localisation | | Élément | | Amiante | |
|---|---|---|---|---|---|
| ID plan | RDC | ID élément | 0003 | Quantité approximative | 3 m <sup>2</sup> |
| Local | WC | Échantillon prélevé | Oui | Contient de l'amiante | <b>a</b> |

| 1 <sup>re</sup> étape | | | | 2 <sup>e</sup> étape | | | 3 <sup>e</sup> étape | |
|---|---|---|---|---|---|---|---|---|
| <b>1</b> | <b>-1</b> | <b>0</b> | <b>0</b> | <b>2</b> | <b>3</b> | <b>C</b> | <b>III</b> | <b>Non</b> |

Amianté par analogie avec P4

L'assainissement est à réaliser par une entreprise spécialisée dans le désamiantage. Conditionnement réalisé par l'entreprise: les déchets doivent être déposés dans des sacs en plastique indéchirables et hermétique à la poussière portant l'étiquette "attention contient de l'amiante". Transport avec document de suivi selon OMod. Filière d'élimination: Décharge de type E (anciennement DCB).

Décharge type E (cf annexe)

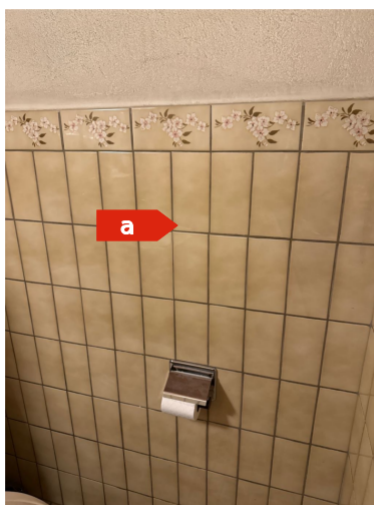
### Fiche 4: Colle de faïences

| Localisation | | Élément | | Amiante | |
|---|---|---|---|---|---|
| ID plan | RDC | ID élément | 0004 | Quantité approximative | 9 m <sup>2</sup> |
| Local | WC | Échantillon prélevé | Oui | Contient de l'amiante | <b>a</b> |

| 1 <sup>re</sup> étape | | | | 2 <sup>e</sup> étape | | | 3 <sup>e</sup> étape | |
|---|---|---|---|---|---|---|---|---|
| <b>1</b> | <b>-1</b> | <b>0</b> | <b>0</b> | <b>2</b> | <b>3</b> | <b>C</b> | <b>III</b> | <b>Non</b> |

L'assainissement est à réaliser par une entreprise spécialisée dans le désamiantage. Conditionnement réalisé par l'entreprise: les déchets doivent être déposés dans des sacs en plastique indéchirables et hermétique à la poussière portant l'étiquette "attention contient de l'amiante". Transport avec document de suivi selon OMod. Filière d'élimination: Décharge de type E (anciennement DCB).

Décharge type E (cf annexe)

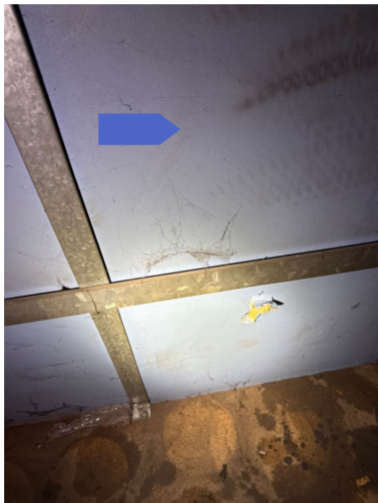
Fiche 5: panneaux isolant

| Localisation | | Élément | | Amiante | |
|---|---|---|---|---|---|
| ID plan | façades | ID élément | 0005 | Quantité approximative | m² |
| Local | Tous les locaux | Échantillon prélevé | Oui | Contient de l'amiante | Négatif |
